**NÁRODNÍ PAMÁTKOVÝ ÚSTAV
ÚZEMNÍ ODBORNÉ PRACOVISŤE
V BRNĚ**

Vyjádření dle ust. § 14 zákona č.20/87 Sb., o státní památkové péči, ve znění pozdějších předpisů.

Věc: Boskovice, okr. Blansko, Panský dvůr č. p. 640, obnova a nové využití, KP r. č. 90482/7-369, MPZ Boskovice.

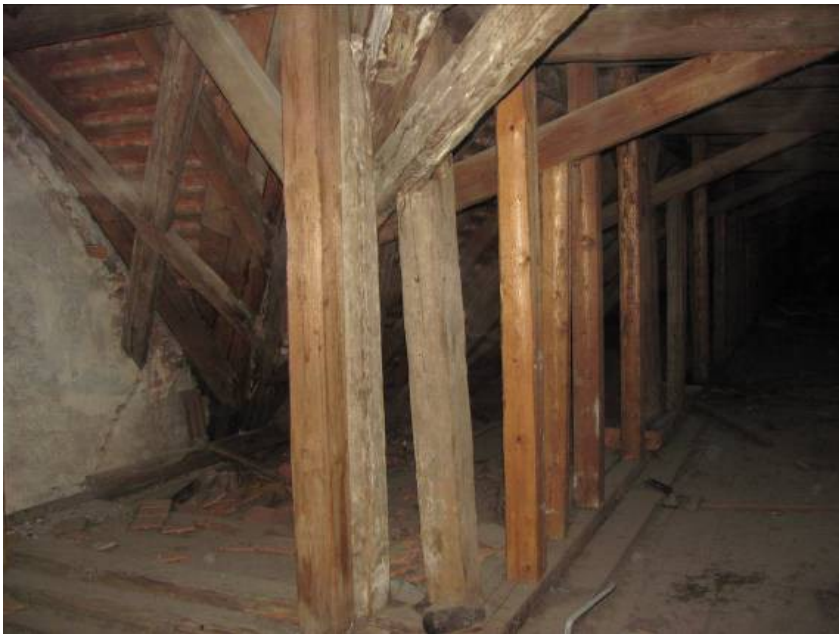
se vzpěrami. V části severovýchodní je krov dokonce zcela nový. Severo-západní roh krovu je v havarijním stavu a bude nutné z velké části nahradit a doplnit původní konstrukce – viz fotodokumentace níže.

Z hlediska památkové péče je žádoucí řešit havarijní stav krovu, který je v úžlabí mezi severním a západním křídlem - zde vlivem poškození úžlabí docházelo k zatékání a následnému uhnití nosných prvků krovu (nárožní krokev) a konstrukce byla v minulosti provizorně staticky zajištěna (podepřena průběžným trámem na sloupcích).

severo-západní roh – původní krov s dodatečným podepřením, uhnílá nárožní krokev

3. Před výměnou poškozených částí krovu bude zpracována analýza jednotlivých prvků (půdorys) krovu a budou označeny všechny prvky určené k výměně. Tento výkres bude předložen zástupci NPÚ, ÚOP k posouzení.

4. Poškozené části krovu budou odstraněny pouze v nezbytně nutném rozsahu, který bude posouzen zástupcem NPÚ, ÚOP a zanesen do PD. Nové dřevo bude dostatečně vyschlé a bude mít totožné rozměry jako původní dřevěné prvky. Povrch dřeva bude tesaný nebo hoblovaný. Spoje budou provedeny shodně jako původní (tj. přeplátování, čepování, zajištění dřevěnými kolíky). V případě náhrady části prvků bude napojení provedeno přeplátovaným spojem zajištěným svorníkem, napojované části musí mít totožné rozměry (tj. budou mít povrch a okraje ve stejné úrovni). Detailní řešení bude předloženo NPÚ, ÚOP k posouzení v samostatném správním řízení.

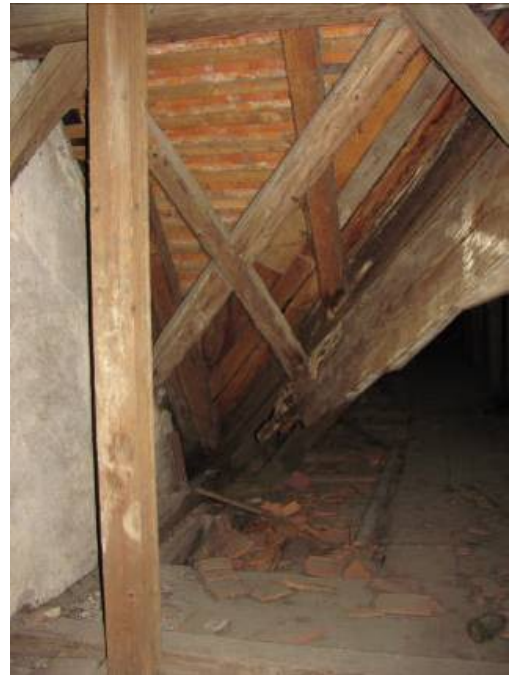
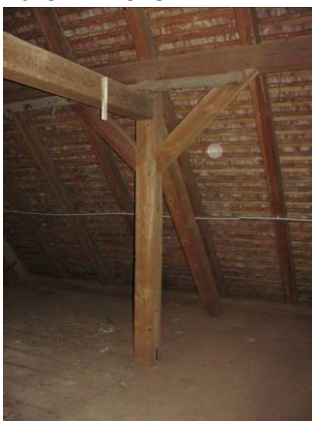
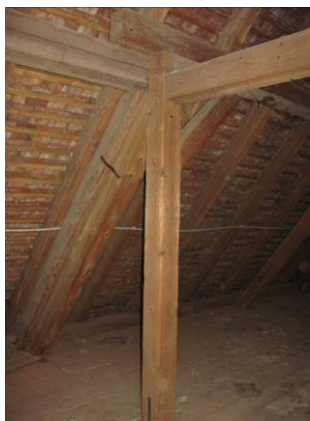
severo-východní část - krov z 80. let 20. stol.

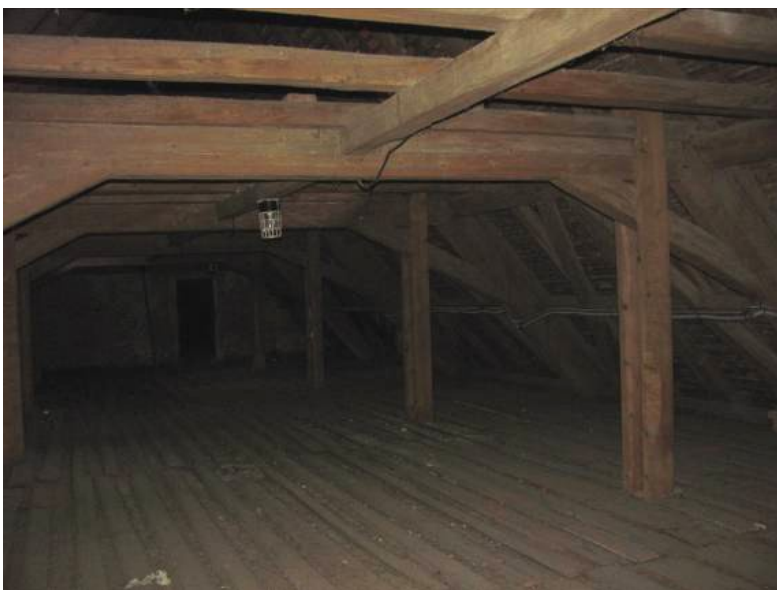
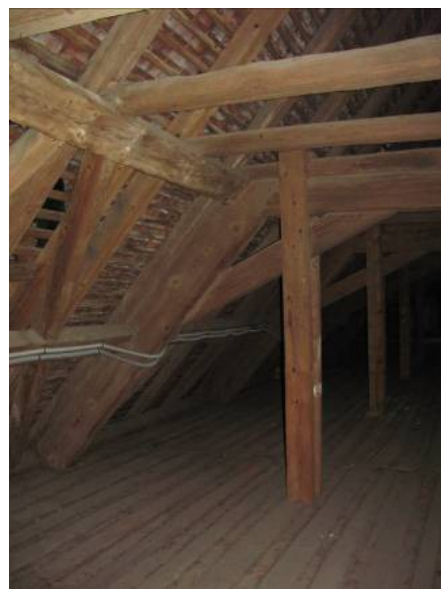
Severní část – původní krov s dodatečným podepřením
